Ernst & Sohn Special

Schulen

SANIERUNG DER DOMSCHULE GÜSTROW

ARCHITEKTURGESCHICHTE IM BELASTUNGSTEST

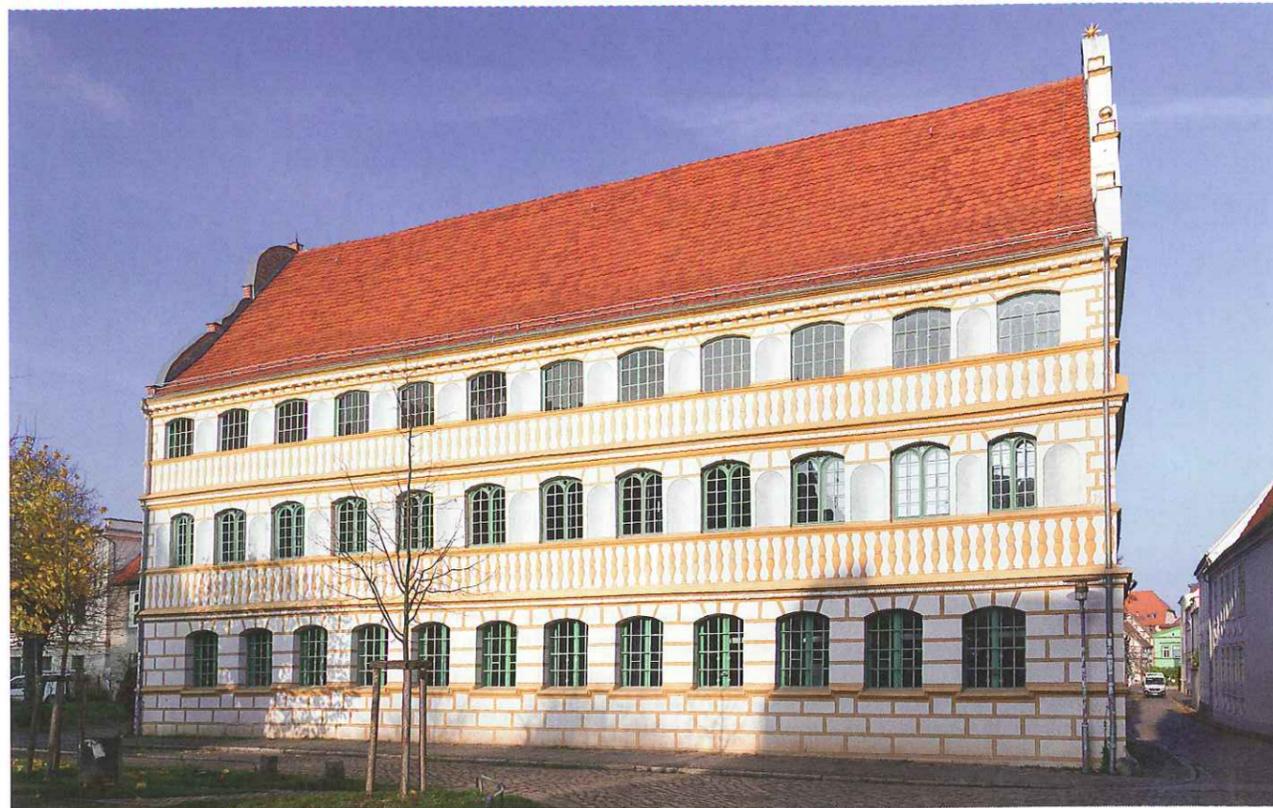
Bild 1. Die denkmalgerecht sanierte, über 450 Jahre alte Güstrower Domschule

Von 2012 bis 2014 wurde die denkmalgeschützte Domschule in Güstrow zur Nutzung als Haus 3 des benachbarten John-Brinckman-Gymnasiums saniert und umgebaut. Die pbr Planungsbüro Rohling AG erstellte die Gesamtplanung. Die Baumaßnahme im Auftrag der BIG-STÄDTEBAU, treuhändischer Sanierungsträger der Barlachstadt Güstrow, wurde mit Städtebaufördermitteln des Bundes, des Landes sowie Eigenmitteln der Stadt Güstrow finanziert.

Das Gebäude der Domschule geht vermutlich auf den italienischstämmigen Architekten Franz Paar zurück und wurde von Baumeister Philipp Brandin 1575/1579 fertiggestellt. Es ist das älteste erhaltene Schulgebäude im heutigen Mecklenburg-Vorpommern. Das als Einzeldenkmal von nationaler Bedeutung geschützte Ensemble besteht aus zwei Gebäudeteilen: dem im Stil der Renaissance als dreigeschossiger Fachwerkständerbau errichteten Altbau sowie einem rechtwinklig angeordneten Anbau in Ziegelbauweise aus dem Jahre 1868. Die über 400-jährige durchgehende Nutzungsgeschichte des Gebäudes als Schule reicht bis in das Jahr 2001. Den Anforderungen an einen zeitgemäßen Schulbetrieb nicht mehr genügend und mit erheblichen baulich-konstruktiven Mängeln belastet, wurde das Gebäude im Anschluss zu Lagerzwecken genutzt bzw. stand leer. Als Zeugnis von Nutzung, Baugesfüge und Erscheinungsbild ist es einzigartig im gesamten norddeutschen Raum.

Bereits 2004 war eine Fassadensanierung erfolgt, bei der auch eine illusionistische Renaissance-Fassadenmalerei auf Putzuntergrund rekonstruiert worden ist. Das seitdem wieder eindrucksvolle äußere Erscheinungsbild des Altbaus aus dem 16. Jahrhundert täuschte darüber hinweg, dass die materielle Substanz im Gebäudeinneren dringend sanierungsbedürftig war und der fortschreitende Verlust der Gebäudesubstanz gestoppt werden musste. Die Bestandsaufnahmen ergaben erhebliche Schäden durch zwischenzeitliche Eingriffe, Alterung, Schädlingsbefall und Feuchteinwirkung sowie statische, strukturelle und gestalterische Mängel. Der Anbau von 1868 war vor allem durch Alterungsspuren, Abnutzung und zurückliegende Setzungen bzw. Rissbildungen gekennzeichnet. Auch hier wurden im Rahmen von Gutachten erhebliche Substanzgefährdungen und -verluste durch Schädlingsbefall und Feuchteinwirkung festgestellt.

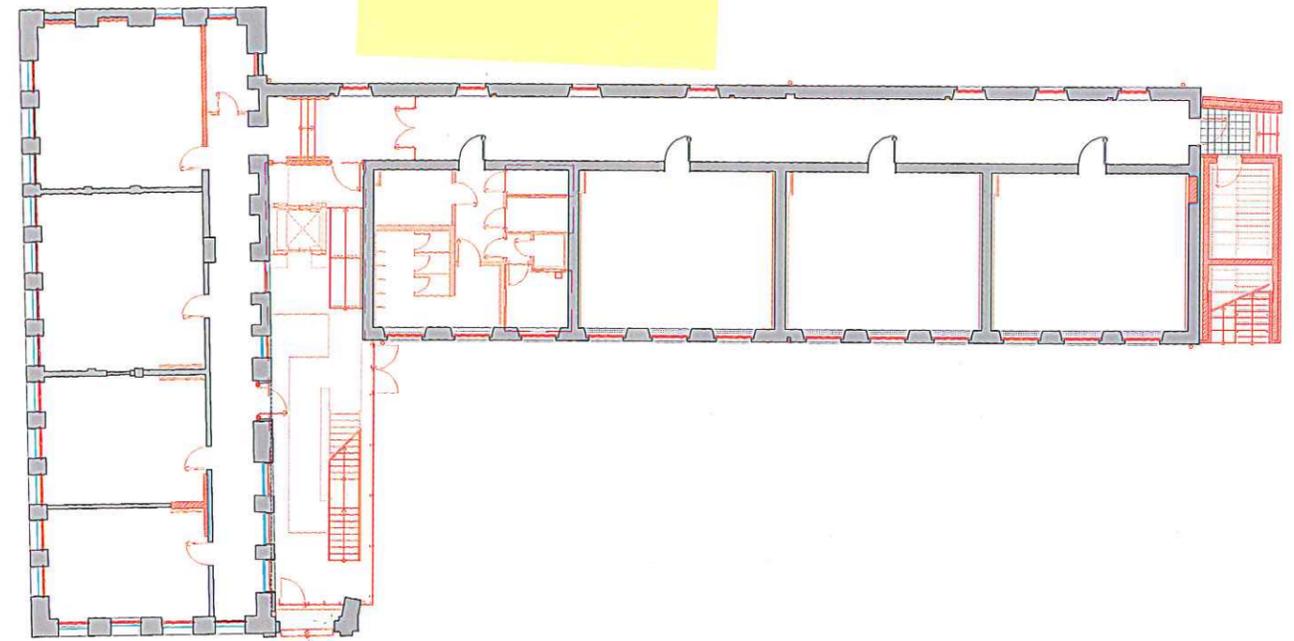
Bild 2. Grundriss Erdgeschoss: links der dreigeschossige Fachwerkständerbau aus dem Jahr 1579, rechts der Anbau von 1868

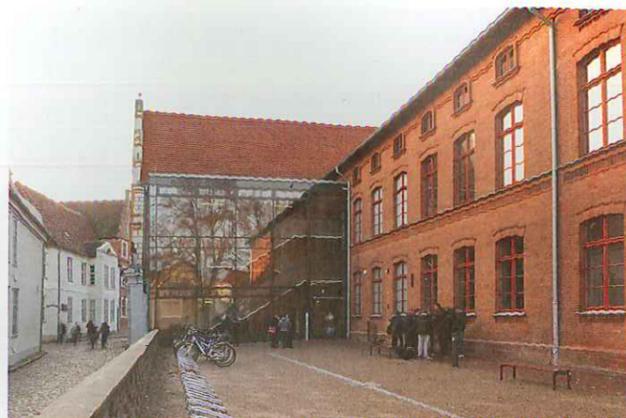
Bild 4. Das neue, teilverglaste Treppenhaus verbindet die beiden Gebäudeteile

Das Erschließungsbauwerk bewirkt nicht nur eine optimierte Zugangssituation und schafft Raum zur Evakuierung der Schule. Es erfüllt insbesondere auch die Aufgabe, die baukörperliche Verfremdung des Altbaus aus dem 16. Jahrhundert durch den Anbau von 1868 erlebbar zu machen. Dies gelingt, weil ein in seiner Substanz gut erhaltener und selbsterklärender Fassadenanteil der Nordseite des Renaissance-Altbaus als Innenwand sichtbar gemacht wurde. Hierzu wurden die Ost-Fassade des Anbaus von 1868 in dem Bereich, in dem sie nahezu rechtwinklig auf das Gebäude der Domschule trifft, und Teile der Geschossdecken zurückgebaut, so dass die Fassade des älteren Bauteils wieder in ihrem historischen Zusammenhang erkennbar ist. Die Treppenläufe der Vertikalerschließung sind von der Bestands-

Innenfassade des Altbaus so abgerückt, dass sich auch in der dritten Dimension die historische Tiefe des Gebäudes ungehindert wahrnehmen lässt. Der Aufzug nimmt sich in einem verglasten, vitrinenartigen Schacht-Bauwerk zurück, um die Geltung des Bestands nicht zu beeinträchtigen.

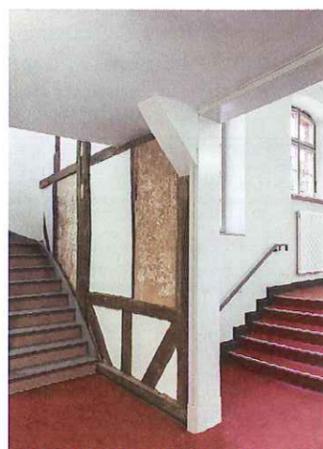
Bild 6. Behutsam eingefügte Stahlstützen stabilisieren heute das Gebäude und sichern die Tragfähigkeit

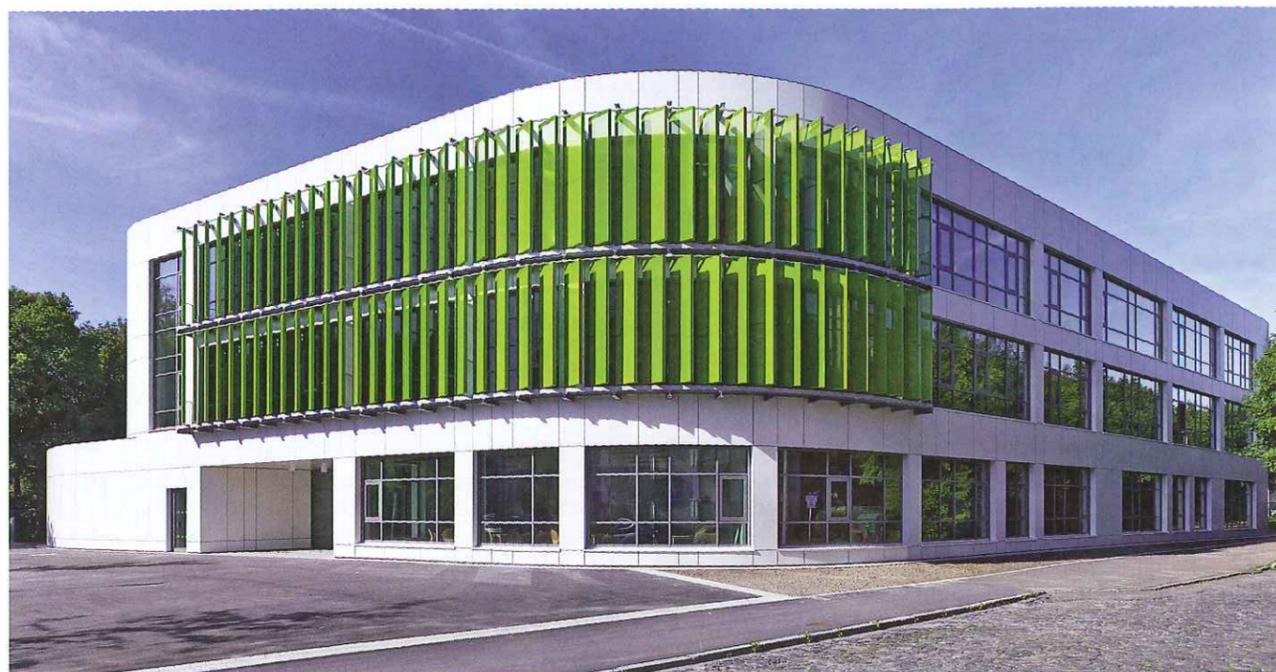
Bild 1. Die Erich Kästner-Schule in Leipzig-Gohlis besticht durch ihre Fassadengestaltung aus hellem Metall und grünen Sonnenschutz-Lamellen

Die Fassaden sind dem Passivhausstandard entsprechend gedämmt und mit einer hellen Metallfassade verkleidet. Eine Besonderheit stellen die farbigen verstellbaren Lamellen aus Streckmetall an der Schule dar, die als drehbarer Sonnenschutz dienen und somit dem Gebäude ein changierendes „Kleidungsstück“ verleihen.

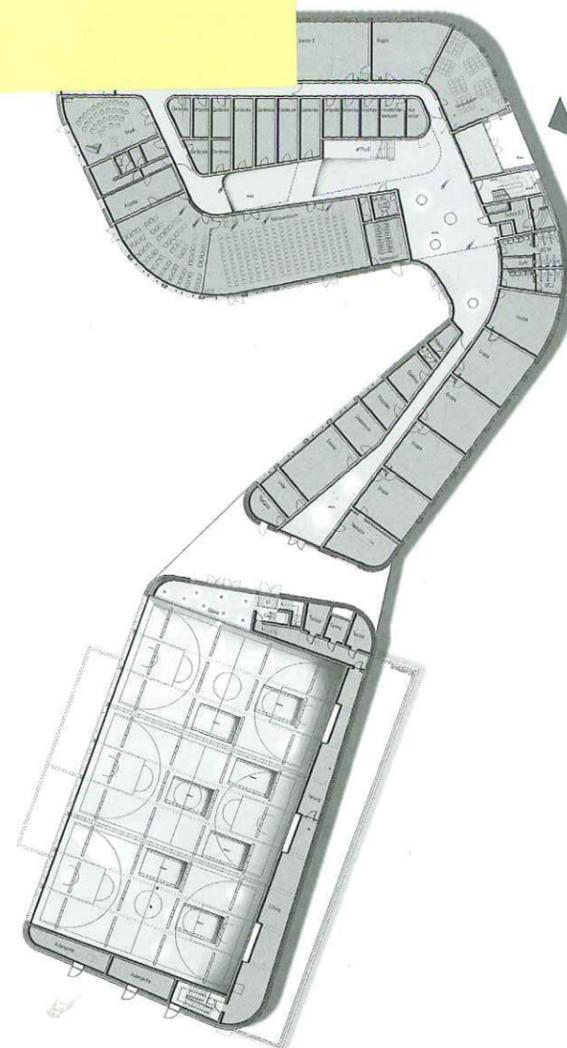
Bild 3. Grundriss Erdgeschoss Schule und Hort

Herzstück der Grundschule ist die zentrale Eingangshalle, in die eine freistehende Raumskulptur eingestellt ist. Diese Skulptur beinhaltet die Garderoben und Hausmeisterräume im Erdgeschoss sowie die Bibliothek und den Infor-

Vom Foyer aus erreichen die Nutzer über die offene Treppe die beiden oberen Geschosse. Durch runde Fensteröffnungen blickt man von den Galeriegängen des Foyers aus in die Bibliothek und den Informatikraum. Der Medienpool wird so zum selbstverständlichen Begleiter der Kinder im Alltag. Die umlaufenden offenen Galerieebenen laden ein, das Gebäude zu erforschen. Über kreisförmige Oberlichter erhält die Halle eine natürliche Belichtung.

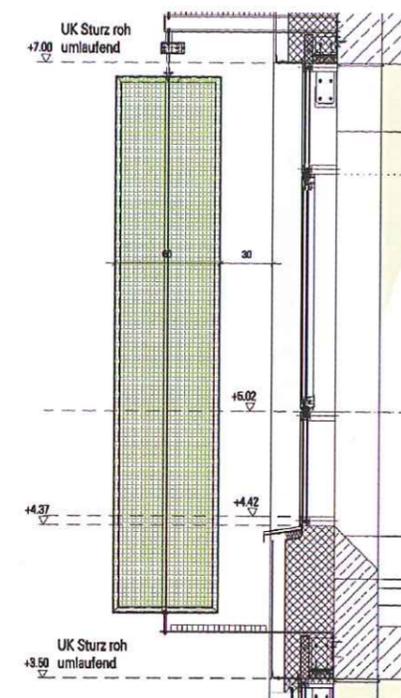
Bild 4. Fassadendetail Sonnenschutz-Lamellen (Zeichnungen 2-4: pbr Planungsbüro Rohling AG)

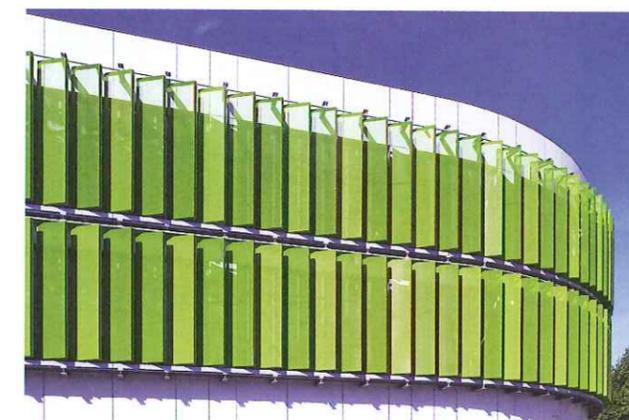
Bild 5. Die farbigen verstellbaren Lamellen aus Streckmetall dienen als drehbarer Sonnenschutz und verleihen dem Gebäude ein changierendes „Kleidungsstück“

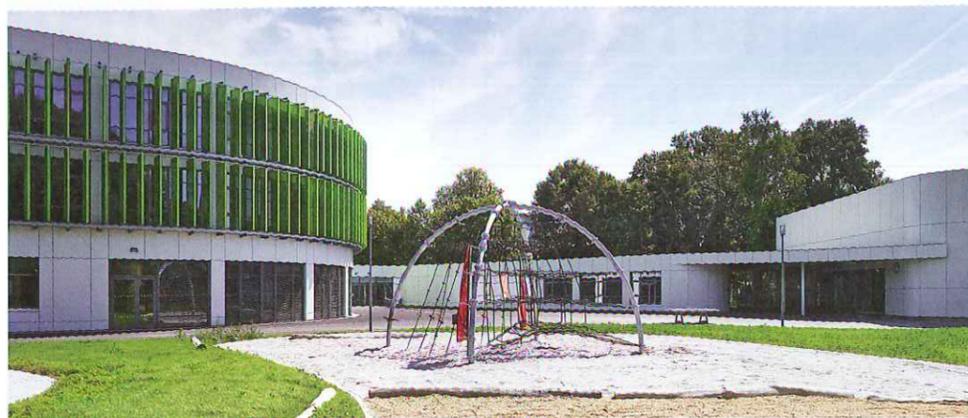
Bild 6. Schule und Sporthalle sind über einen 1-geschossigen Hort-Baukörper zu einer plastisch geschwungenen Bauskulptur verbunden

Der Schulneubau in Leipzig-Gohlis besteht aus zwei Gebäuden: der 3-geschossigen Schule und der Sporthalle. Beide sind durch einen 1-geschossigen Hort-Baukörper zu einer plastisch geschwungenen Bauskulptur verbunden. Der Gebäudeverbund schirmt den Schulhof zur Straße hin ab.

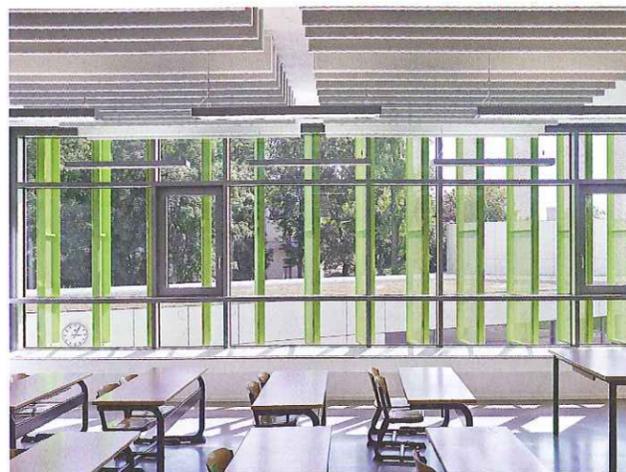
Bild 7. Die Unterrichtsräume sind großzügig verglast; niedrige Brüstungen ermöglichen den Blick ins Grüne

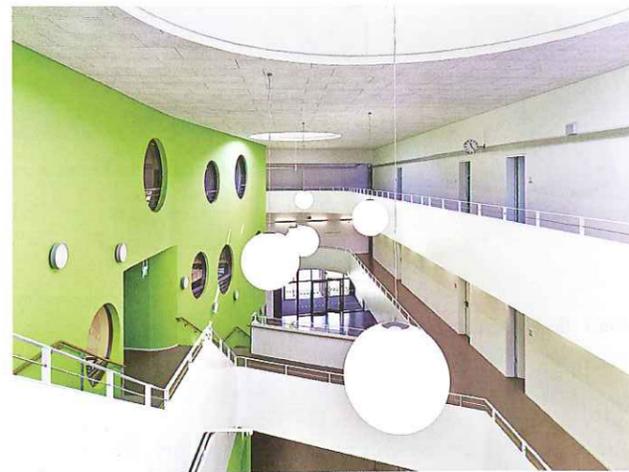
Bild 9. Vom Foyer aus führen offene Treppen in die beiden oberen Geschosse

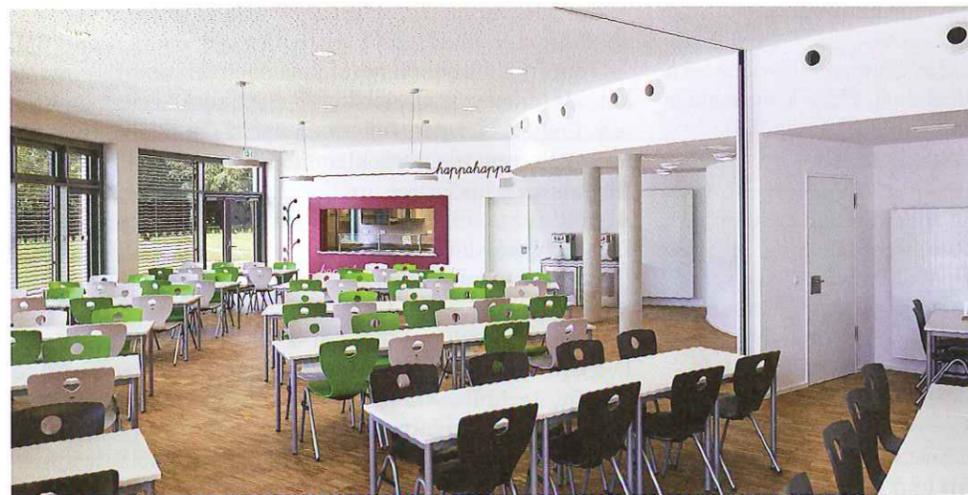
Bild 8. Speise- und Mehrzweckraum sind zusammenlegbar und orientieren sich zum Schulhof

Für die Hortkinder stehen Räume im Erdgeschoss und ersten Obergeschoss zur Verfügung, so haben sie kurze Wege zum Schulhof. Der Speise- und der Mehrzweckraum sind zusammenlegbar. Beide orientieren sich zum Schulhof und sind großzügig verglast. Die Raumkombination eignet sich für vielfältige Nutzungen wie die tägliche Speiseversorgung und Veranstaltungen, z. B. Musikaufführungen, Weihnachtsfeiern und Einschulungen.
