Oberflächenmaterialien auf Parkettklebungen mit STP Klebstoff

Version Nr.:01
RD_009

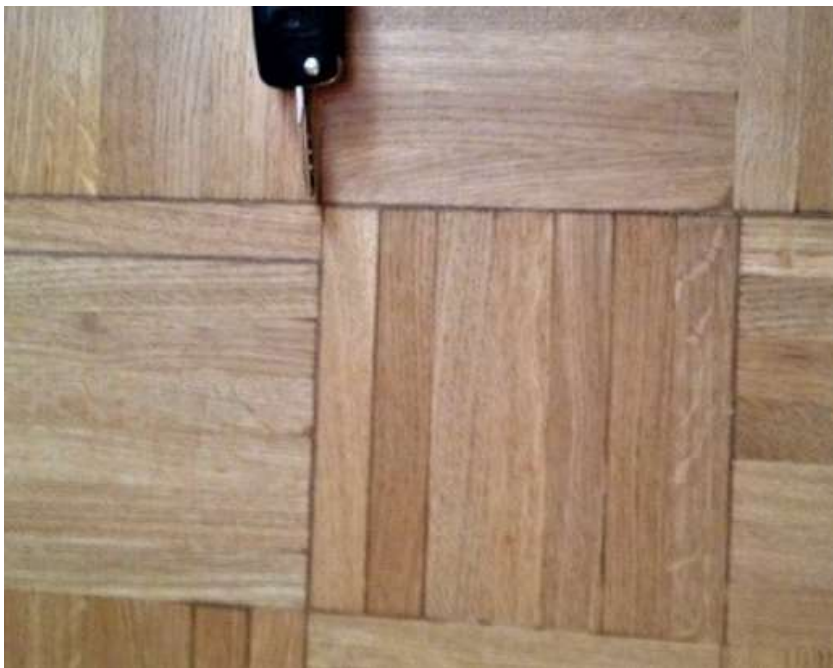
Es treten Weichmacher aus dem Klebstoff in die direkt darauf liegende Lackschicht aus und machen diesen Kontaktbereich "weich".

Auf dieser weichen Oberfläche sammelt sich nun, eingebettet in die Weichmacheranreicherung an der Oberfläche Schmutz an, der nur noch durch intensive Grundreinigung entfernbare ist.

Erst nach einigen Monaten ist das Schadensbild sichtbar.

Bild: schwarze Fugen bei Versiegelung mit ungeeigneten Parkettversiegelungen

Abhilfe schaffen geeignete und speziell freigegebene Oberflächenbehandlungsmittel, die gegenüber den verwendeten Inhaltsstoffen der Klebstoffe resistent sind.

Auf Basis von Langzeituntersuchungen hat Eurocol eine Reihe von Lacken und Ölen aus dem hauseigenen Sortiment freigegeben.

Hierzu gehören 832 Eurofinish Duo, 858 Eurofinish M-Protect, 884 Eurofinish Perfect Duo sowie das komplette Sortiment der Öle.

Ist es einmal durch Verwendung von nicht miteinander verträglichen Komponenten zu einer schwarzen Fuge gekommen, kann als erstes eine intensive Nachpflege der geschädigten Fläche vorgenommen werden. Dazu ist eine professionelle Grundreinigung der gesamten Fläche vorzunehmen. Die Eurocol Empfehlung ist hierfür die Verwendung des Grundreinigers Eurocol 891 Euroclean Basic (technisches Datenblatt beachten).

Nach Trocknung des Parkettbodens kann satt, ggf. zweifach mit filmbildender Polymerpflege Eurocol 898 Eurocare Longlife (unverdünnt) ein geschlossener Pflegefilm aufgebaut werden. Dieser Polymerfilm muss über eine regelmäßige Nachbehandlung (Pflegeanweisung beachten) vollständig im Bestand erhalten werden.

Ist diese Minimalsanierung nicht mehr möglich, oder die Verschmutzung eskaliert, verbleibt nur ein Komplettabschliff der Lackschicht mit Neuaufbau unter Zuhilfenahme mit den oben aufgelisteten und freigegebenen Eurocol Versiegelungsmaterialien.
