# Basic uitstraling

Architecten wilden een krachtige, eenvoudig aan te brengen afwerking met de basic uitstraling van een onafgewerkte, vlakke betonnen vloer. Forbo Eurocol ontwikkelde hiervoor BetonDesign, een vloerafwerking die direct kan worden toegepast op een geschikte ondergrond. Met de uitstraling van beton, maar dan zonder de nadelen zoals stofvorming en snelle vervuiling.

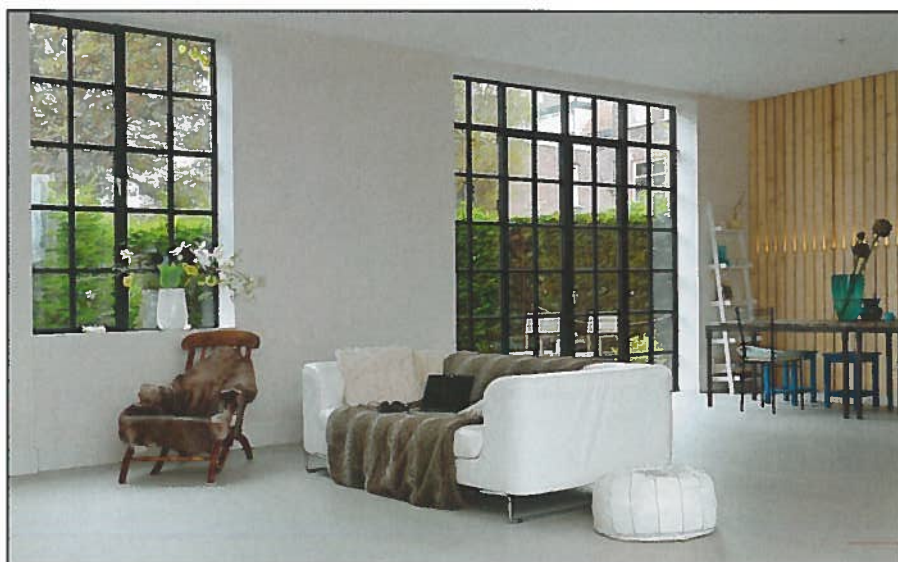
- 1 BetonDesign is ontwikkeld om aan de vraag naar producten met een industriële uitstraling te voldoen.
- 2 Het product bestaat uit een afwerklaag van 1 tot 1,5 mm dik.
